# MJOP

90120 • Hertenkamp

Julianapark 5

Hoorn

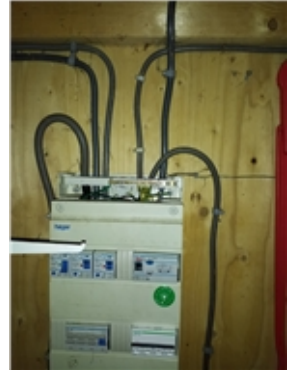
**621110 Krachtgroepenkast**

**Tag** HRN 32-01

E5SB01 Ontbreken van onderdeel (deksel/beschermplaat/..)

| Ernst | Intensiteit | Omvang | Conditie | Risico/prioriteit |
|---|---|---|---|---|
| Serius | 3 | 3 | 3 | Veiligheid & Gezondheid - matig effect<br>Score: 2 |

| deksel herstellen | | 1,00 pst | € 298 |
