## **Verkennd bodemonderzoek**

Berkhouterweg Zuidtracé  
te Hoorn

03-09-2025

01.25.2636B

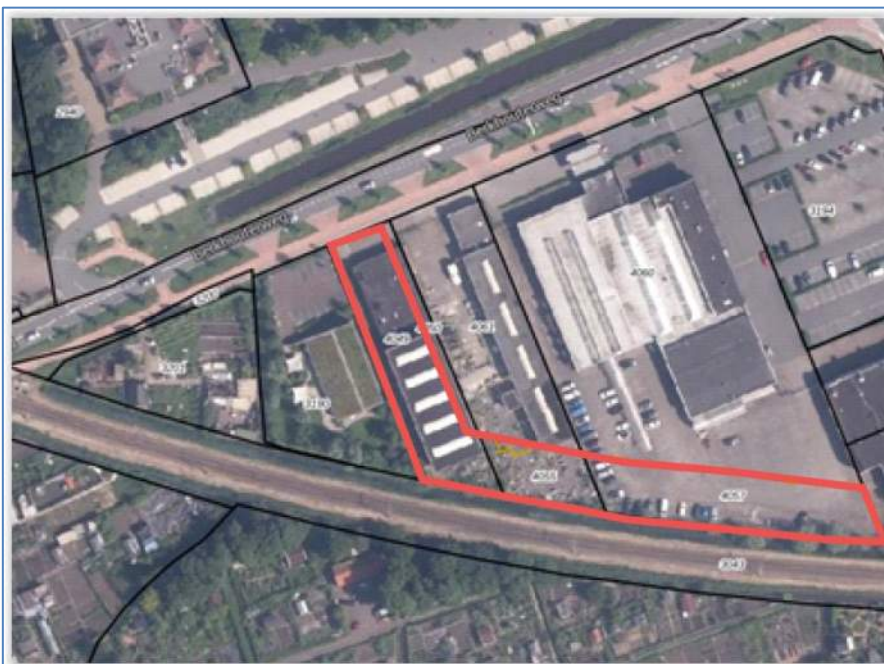
Afbeelding 1: Contour onderzoekslocatie

In onderstaande afbeelding is de onderzoekslocatie weergegeven.

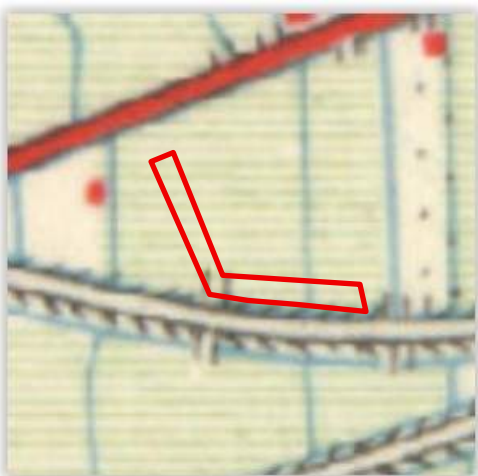
Afbeelding 2: Onderzoekslocatie omstreeks 1960

Op basis van historisch kaartmateriaal blijkt dat de locatie vanaf 1971 bebouwd is. Voor deze periode heeft de locatie dienst gedaan als agrarisch perceel (deels fruitteelt). Vanaf het moment dat de locatie bebouwd is heeft de locatie verschillende functies gehad. Over het terrein en aangrenzende percelen hebben in het verleden watergangen gelegen. Onbekend is met welk materiaal de watergangen gedempt zijn. Het terrein is rond 1968 opgehoogd en in gebruik genomen als industrieterrein.

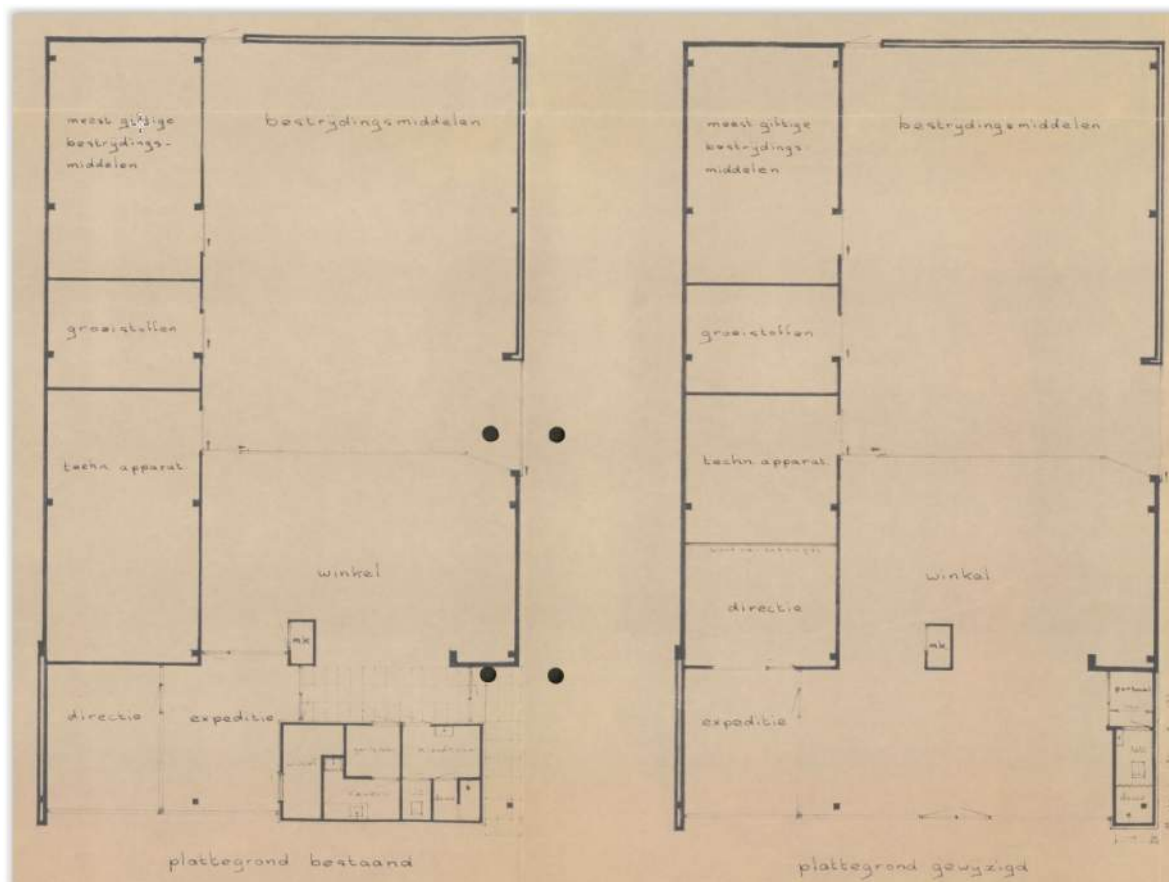
Uit de informatie vanuit de omgevingsdienst en de vorige eigenaar blijkt dat er in de jaren '70 op de locatie een tuincentrum heeft gezeten en het een opslag van de Agrarische Unie is geweest. De locatie wordt hierdoor als verdacht gezien op het voorkomen van bestrijdingsmiddelen in de bovengrond (ophooglaag).

In onderstaande figuur en ook in bijlage 7 is een bouwvergunningstekening opgenomen van de verbouwing van een winkel van Agrarische Unie, waar bestrijdingsmiddelen gekocht konden worden. In bijlage 2b is daarnaast de bebouwing van de Agrarische Unie opgenomen in het boorplan.

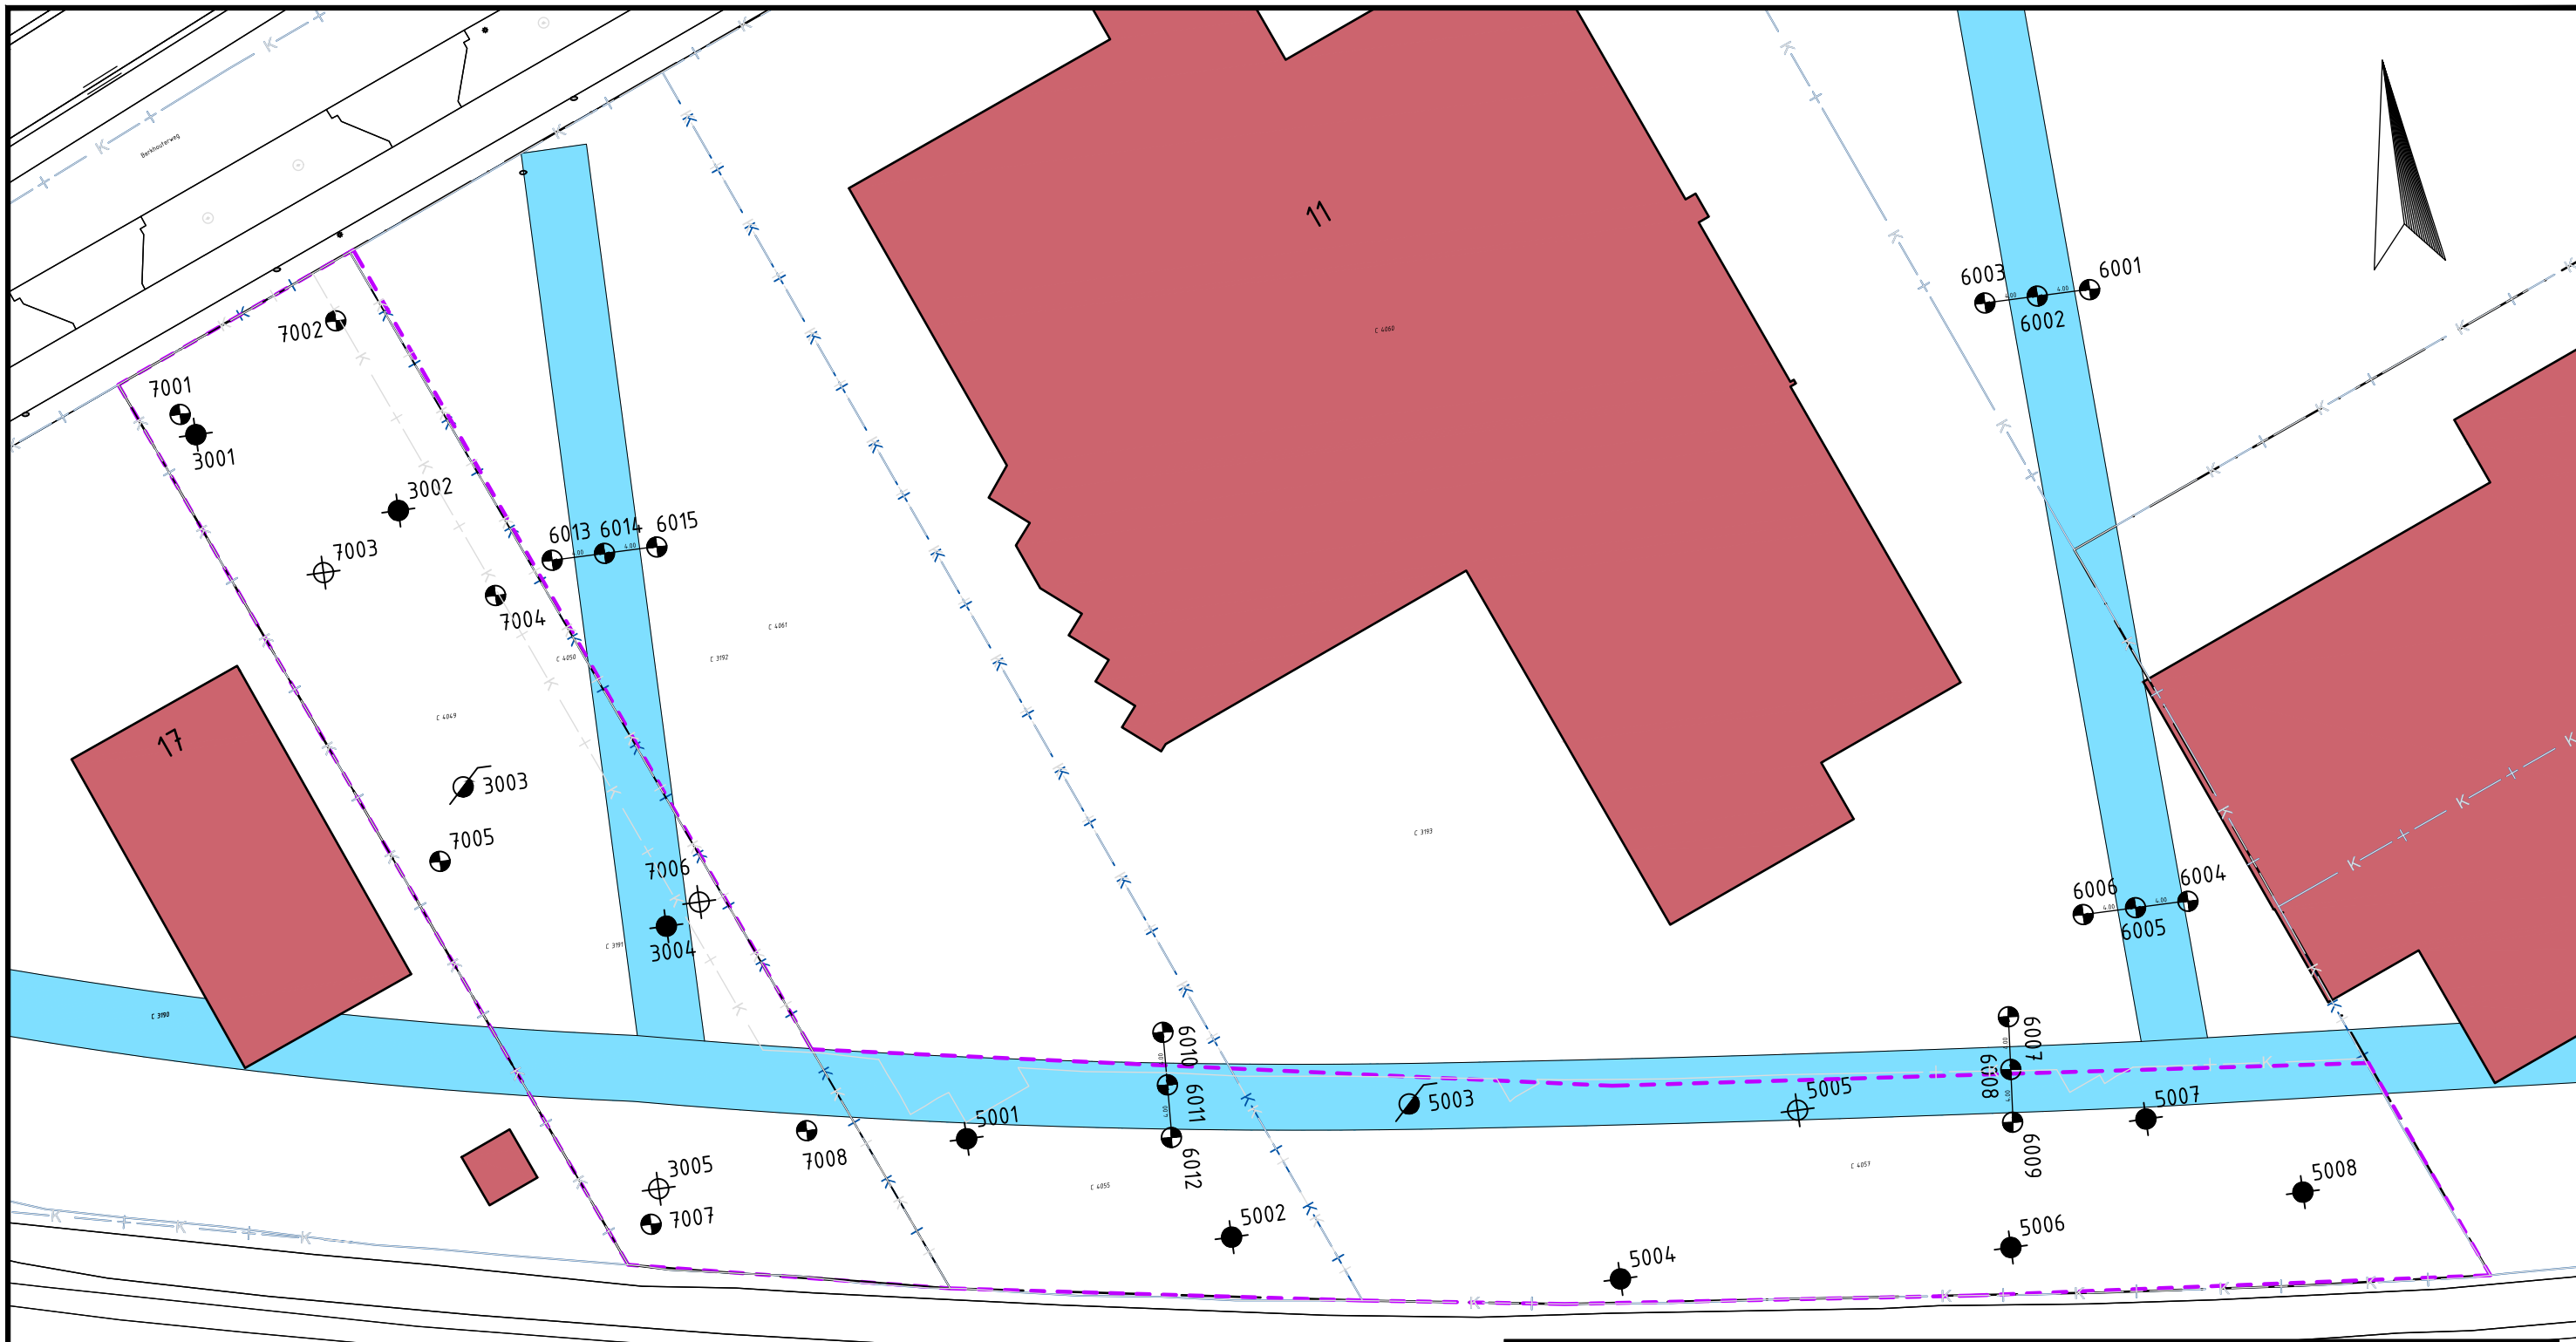
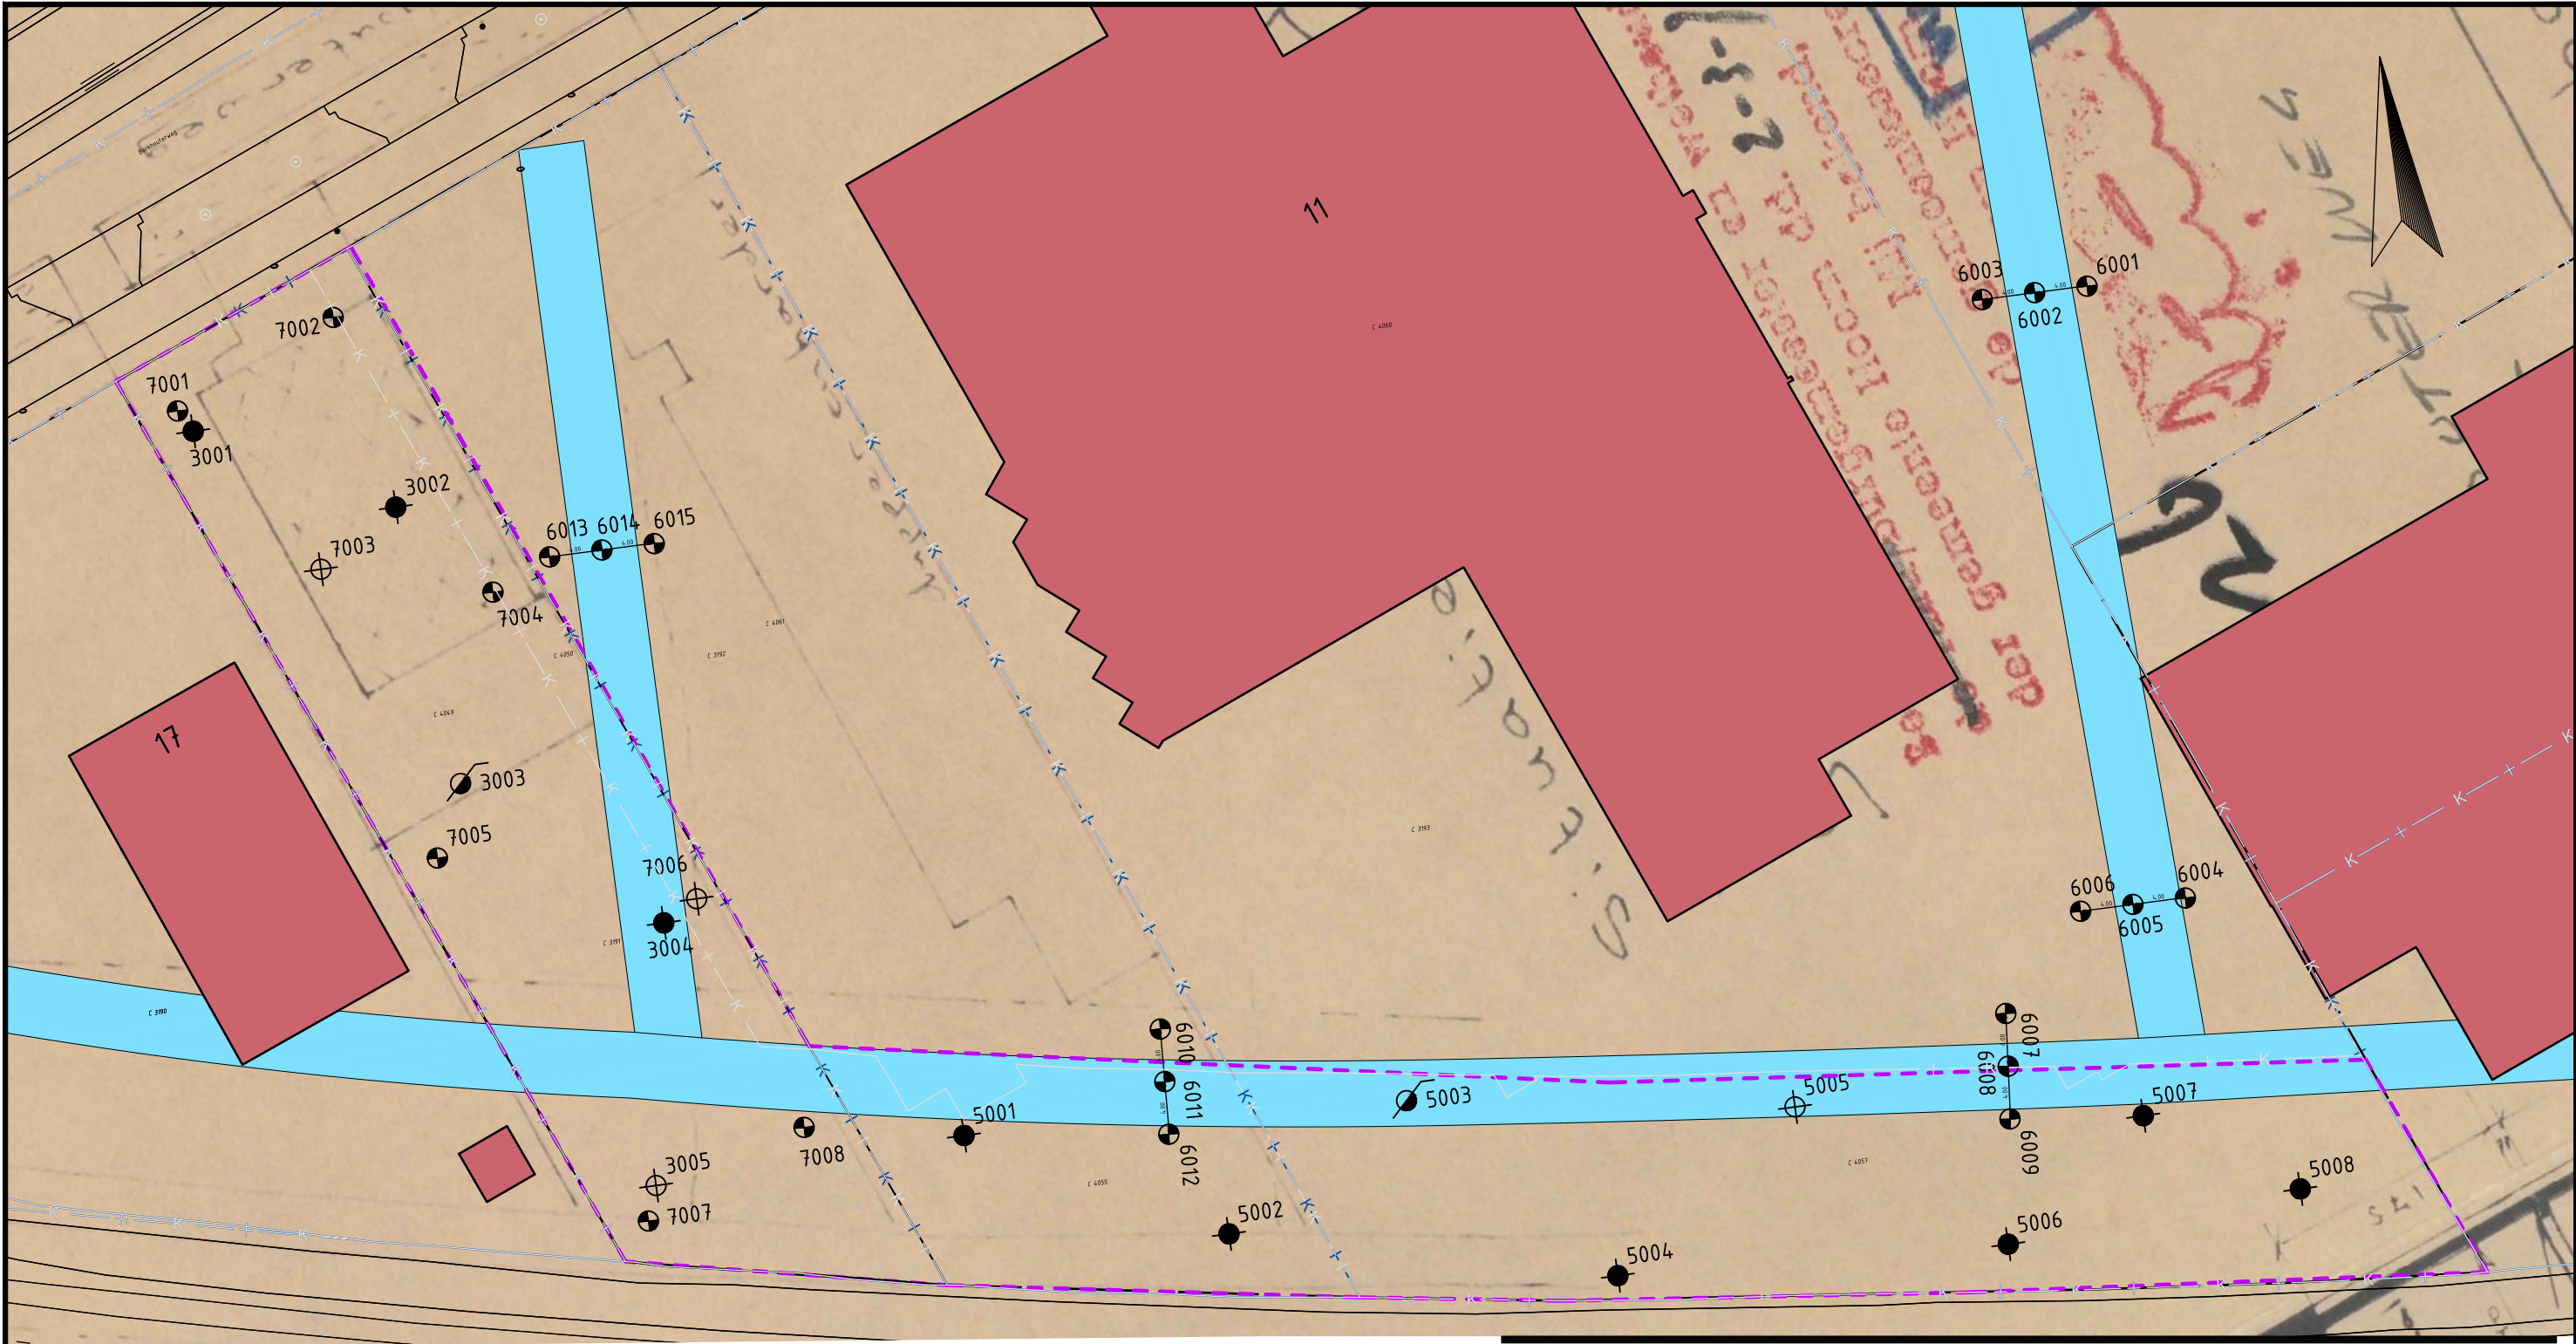
## Bijlage 2

Het veldwerk is conform de onderzoeksopzet uitgevoerd. Voor de positionering van de boringen en peilbuizen wordt verwezen naar de situatietekening, bijlage 2. De boringen zijn verricht met behulp van een edelmanboor.

Op de onderzoekslocatie (zuid tracé) zijn de boringen in de serie 3000 en serie 5000 geplaatst.

Op de totale ontwikkelingslocatie is gelijktijdig met het veldwerk, van het onderzoek voor de zuid tracé, ook de boringen geplaatst in de voormalige watergangen (bijlage 2). Op basis van de eerder uitgevoerde boringen (boorprofielen), mag je concluderen dat de watergangen gedempt zijn met gebiedseigen grond. Maar dit is analytisch niet aangetoond.

De boringen zijn geplaatst in een raai, haaks op de watergangen en zijn genummerd vanaf boring 6000 t/m 6015.

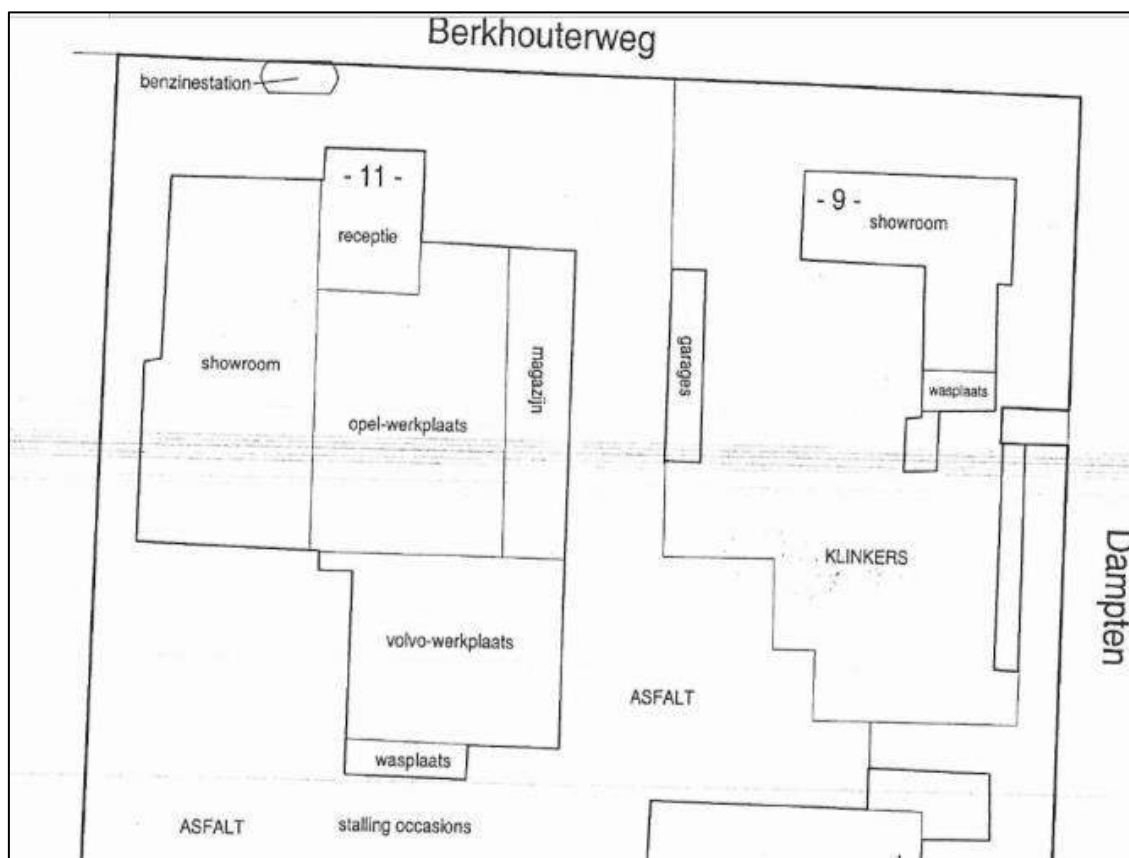
Een overzicht van de verdachte locaties is weergegeven in onderstaande figuur.

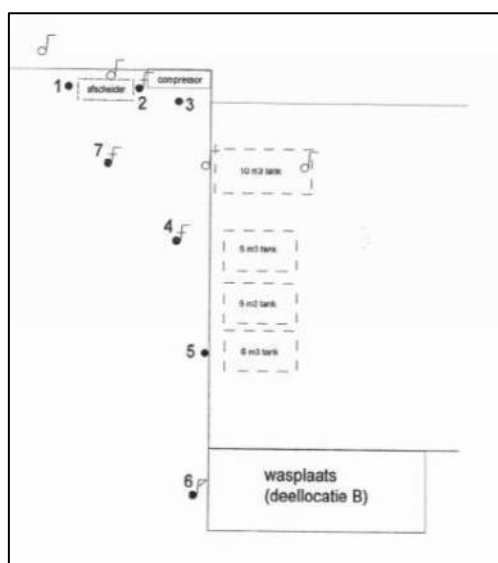
Op de onderzoekslocatie zijn vier enkelwandige ondergrondse HBO-/smeerolietanks aanwezig (10.000 liter HBO, 6.00 liter afgewerkte olie en 2 x 6.000 liter smeerolie). De tanks zijn in 1991 afgeschuimd en buiten werking gesteld. Er zijn voor zover bekend geen certificaten beschikbaar. Op onderstaande is de ligging van de ondergrondse tanks en OBAS weergegeven.

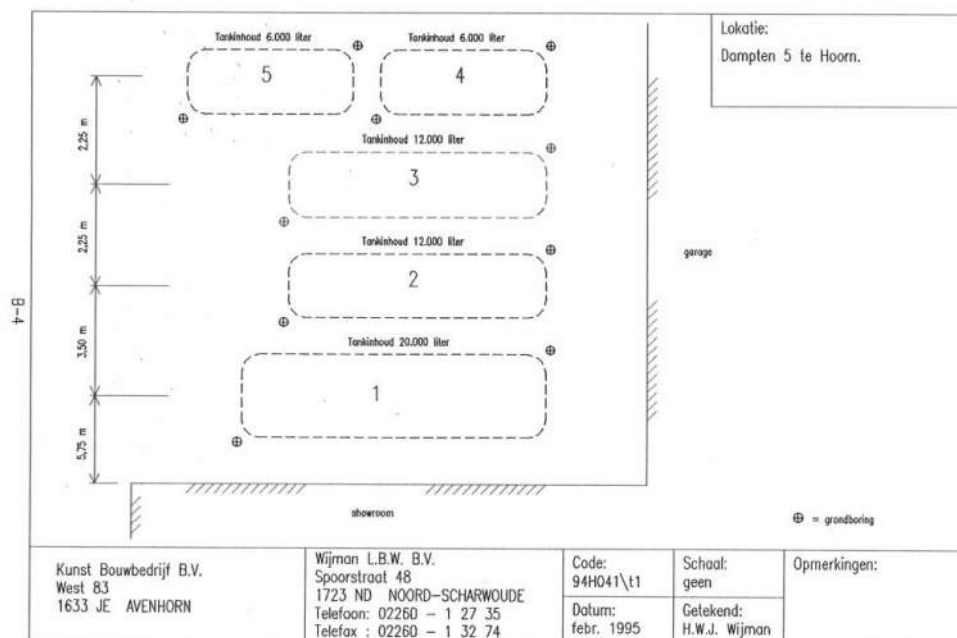
Ter plaatsen van Dampden 5 is ook bekend dat hier diverse ondergrondse tanks gelegen hebben. Dit betreft 3 keer benzinetank (6.000 L, 12.000 L en 20.000 L), 1x een dieseltank van 12.000 liter en 1 afgewerkte olietank van 6.000 L. Zie onderstaande afbeelding voor de betreffende locaties. De tanksaneringen zijn afgevoerd in de periode 21 t/m 24 november 1994. De verschromtingsbewijzen zijn beschikbaar in de bijlage.

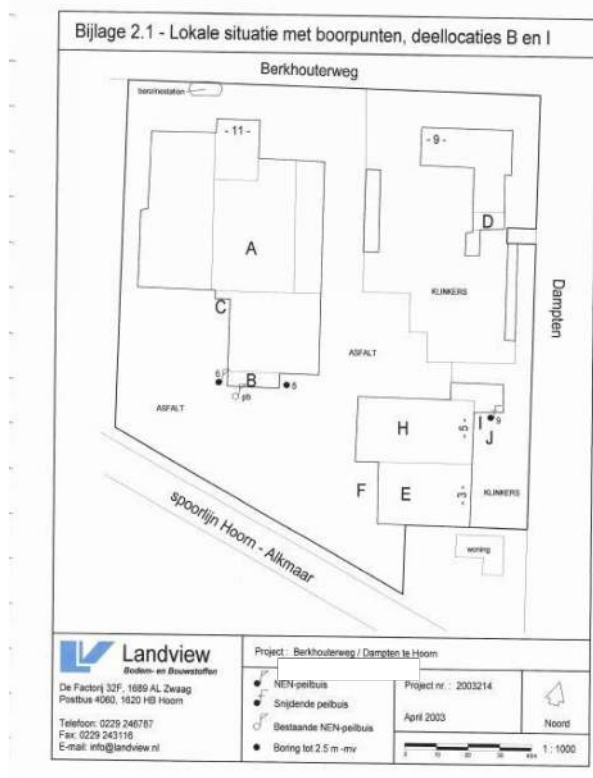
In 2003 heeft er een inventariserend onderzoek plaatsgevonden voor de locaties Dampden 3, Dampden 5, Berkhouterweg 9 en Berkhouterweg 11. Op basis van deze verkregen informatie is aanbevolen een verkennend bodemonderzoek uit te voeren voor de deellocaties B “wasplaats en stalling”, C “Tanks en olie/vetafscheider”, F “opslagcontainers” en I “Olie-/benzineafscheider”. Zie onderstaande afbeelding voor de betreffende deellocaties.

d.d. 28-04-2003” Tijdens dit onderzoek zijn de verdachte deelgebieden onderzocht. Ter plaatsen van deelgebied B “wasplaats en stalling” is een lichte verontreiniging met PAK en minerale olie aangetroffen. In het grondwater is een licht verhoogde waarde voor Chroom aangetroffen.
